# 平成 25 年 8 月 秋田・岩手豪雨災害調査

## ＜速報版＞

平成 25 年 8 月 9 日、秋田県および岩手県をまたがって襲った集中豪雨によって、両県の広い範囲で大規模な洪水、土砂災害が発生した。地盤工学会は、本災害の社会的重要性に鑑み、東北地方を中心とした産・学のメンバーからなる調査団（団長：及川 洋，秋田大学大学院 教授，工学資源学研究科土木環境工学専攻）を編成し、地盤災害の現地調査を実施した。本報告はその調査結果を速報版としてまとめたものである。

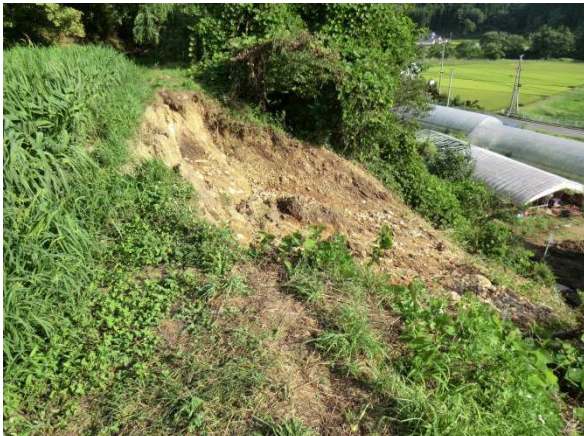
花巻市大迫町亀ヶ森で住宅裏の斜面が崩壊し，住人 1 人が死亡した。斜面の上には農地が広がっており，過去に農地開発のために山を切り開いて造成されたと考えられる。

写真 4.1 斜面崩壊の状況。斜面高さ約 9m，崩壊幅約 5m，斜面長約 20m の規模。

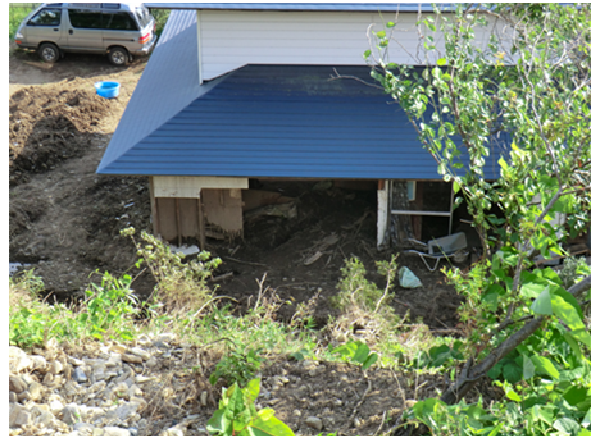
写真 4.2 家屋の裏手斜面の崩壊に伴い崩壊土砂が 1 階に流入。死者 1 名，家屋半壊。

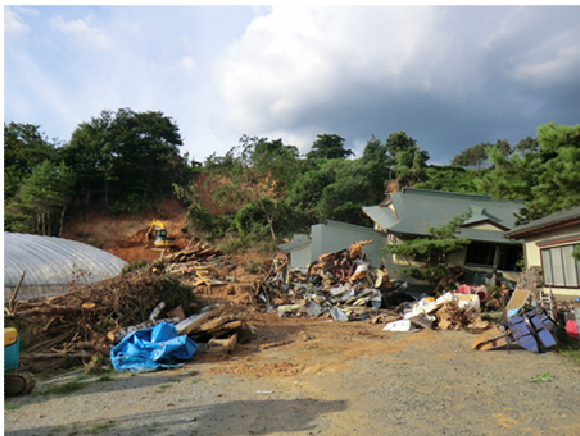
また，盛岡市乙部でも 9 日昼すぎ，住宅の裏山が崩れ，家屋が倒壊した。5 人が一時下敷きとなったが，およそ 3 時後に全員救助された。

写真 4.3 崩壊斜面全景。家屋裏山の崩壊により家屋が倒壊。負傷者 5 名（重傷者 2 名，軽傷者 3 名）。

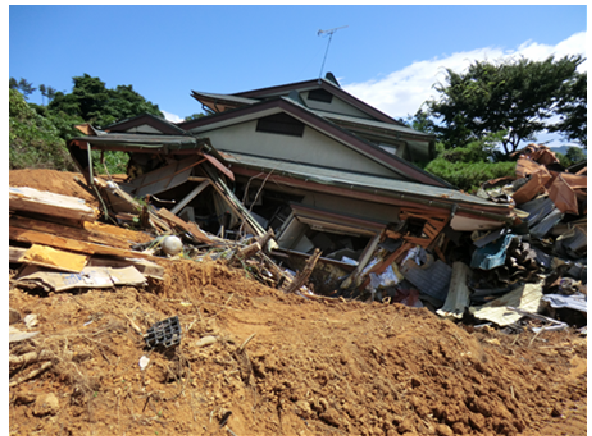
写真 4.4 倒壊家屋の側面の状況。家屋は崩壊土砂に押され谷側方向に傾斜。

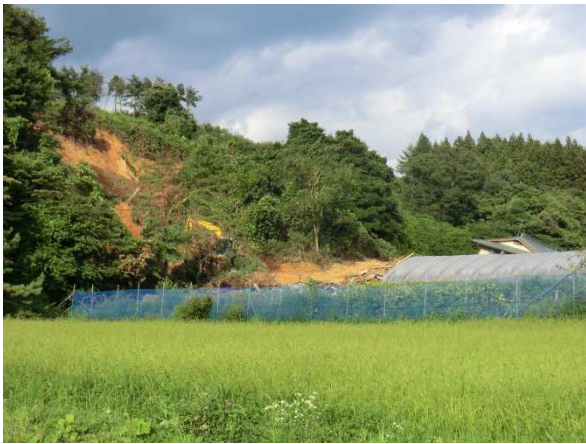
写真 4.5 斜面崩壊の側面方向からの全景。崩壊規模は斜面高さ約 20m, 崩壊幅約 30m。

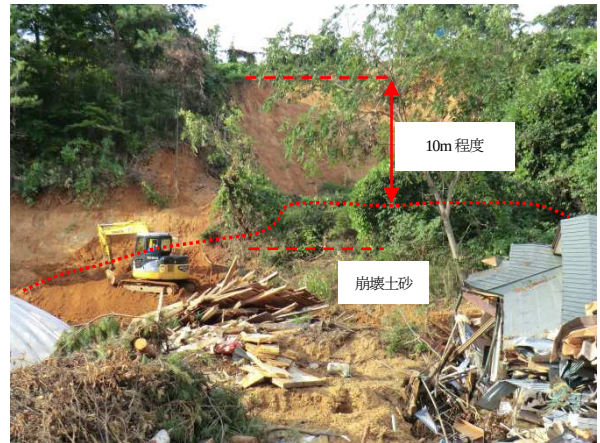
写真 4.6 崩壊斜面頭部の状況。崩壊土砂は黄褐色の粘性土からなる。末端部には厚さ約 2m で崩壊土砂が堆積し、崩土上の樹木が山側に 10 度程度傾斜している。

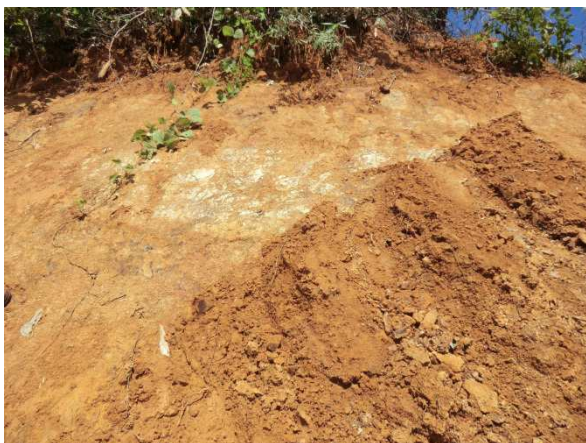
写真 4.7 崩壊面の接写状況。流れ盤を呈する。

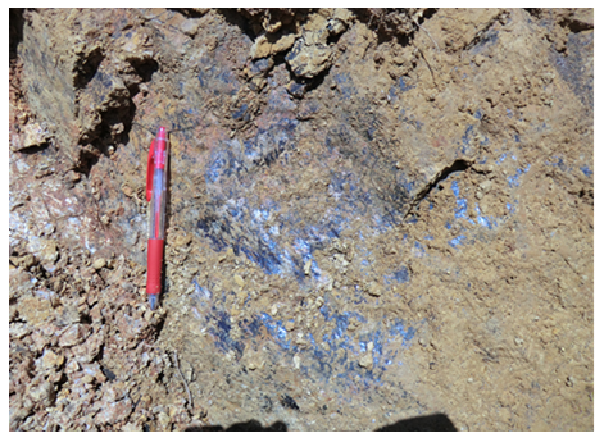
写真 4.8 崩壊面に見られる基盤岩の状況。根田茂帯に属する青灰～暗黄褐色の強風化緑色岩である。強風化岩は傾斜 40 度の流れ盤構造をなす。基盤岩の上部は風化土砂部である。

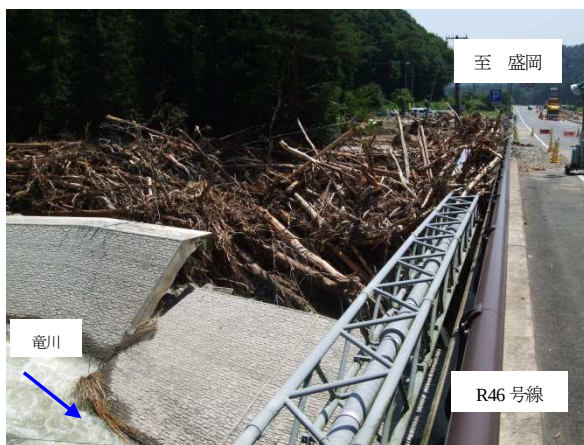
写真 4.9 竜川の橋上流部の護岸の転倒状況と多量の流木の堆積状況。護岸背面の土砂が流水によって吸い出しを受け転倒。

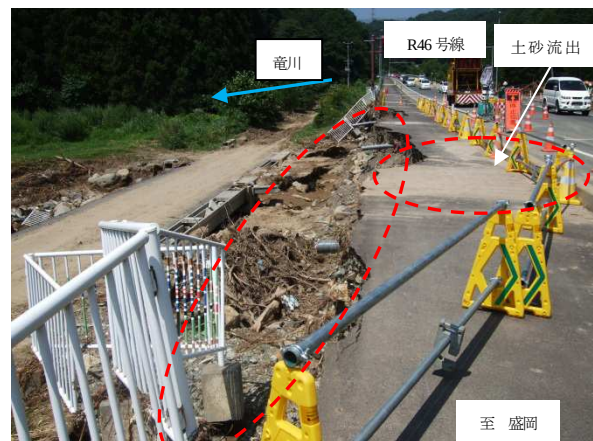
写真 4.10 安栖沢の氾濫によって R46 号線を越し道路盛土が洗掘、崩壊した状況。写真左手奥の側道や荒地に氾濫土砂が堆積。

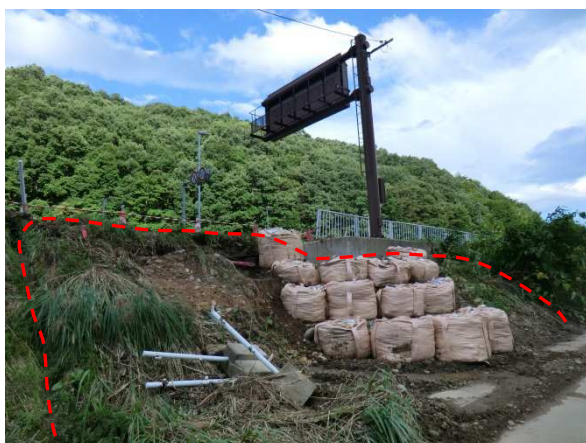
写真 4.11 R46 号線の道路盛土の崩壊状況。土中式防護柵の破損と道路交通情報の基礎部が洗掘された状況。基礎部は大型土のうによって応急対策。

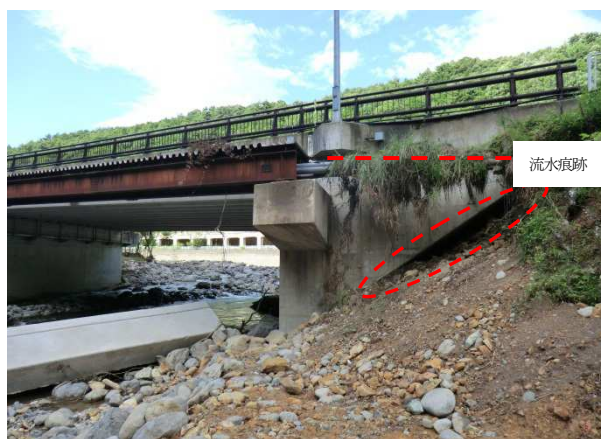
写真 4.12 左岸の護岸の倒壊状況。左岸アバットのウイング部背面が洗掘された状況。水位は橋桁付近まで上昇したものと推察される。

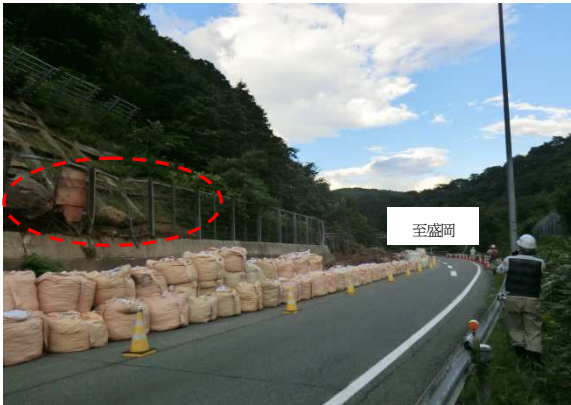
写真 4.13 上方斜面からの崩壊土砂及び落石等に伴い、重力式擁壁の落石防護柵の破損状況。経約1mの巨石が柵の箇所へ落下している。

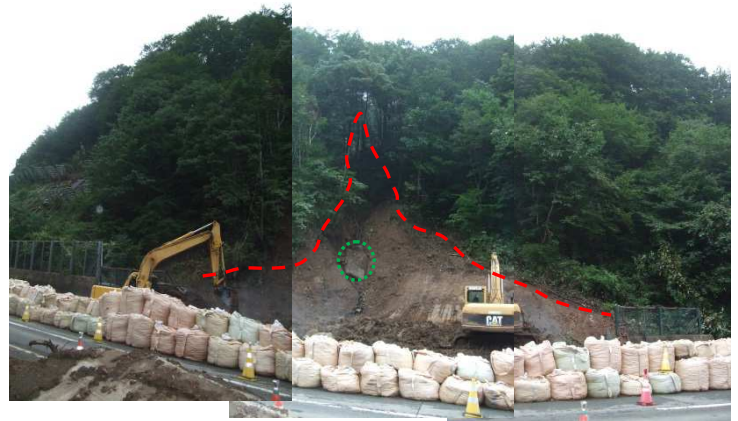
写真 4.14 当該路線沿いには、数箇所の大小の山腹崩壊地が分布するうちの、最大規模の箇所。高さ約45m。崩壊斜面下方に山腹土留工のコンクリートの残骸が見られる。

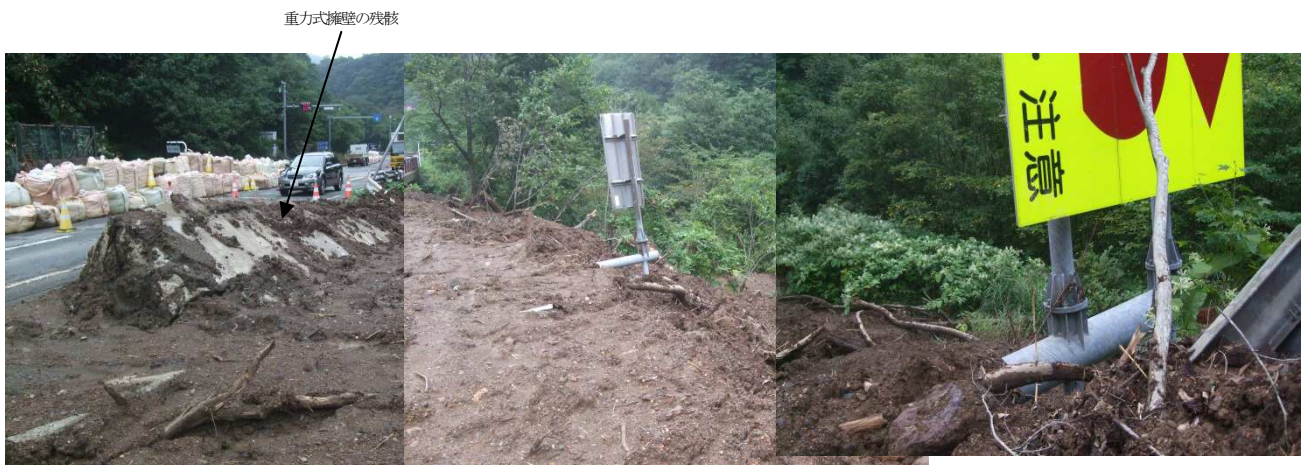
写真 4.15 崩壊土砂により重力式擁壁がR46号線の対岸まで押し出された状況。交通標識等も谷側に押し出されて倒壊。

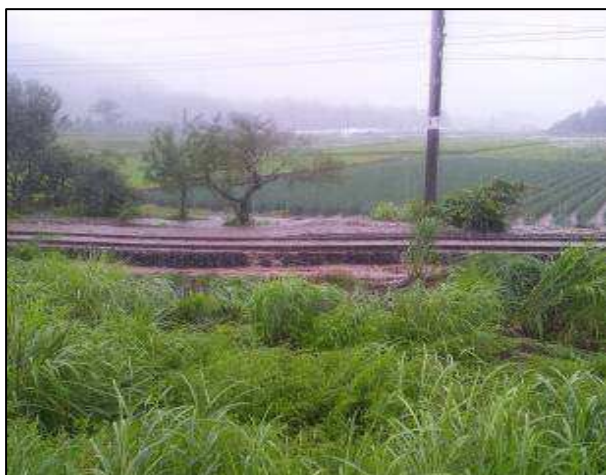
写真 4.16 道床流出 (春木場駅～赤湊駅間)

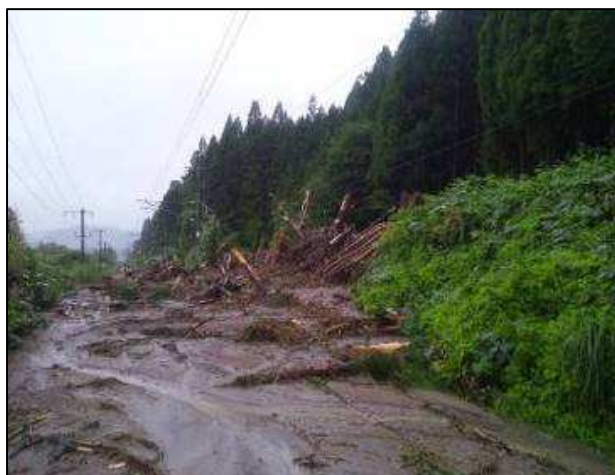
写真 4.17 土砂流入 (春木場駅～赤湊駅間)

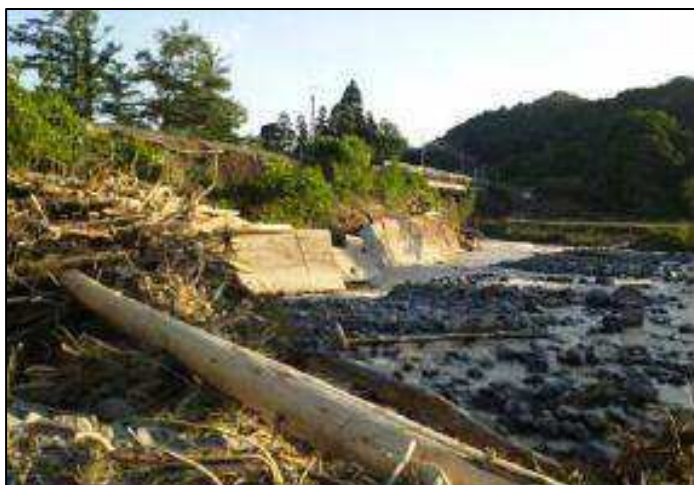
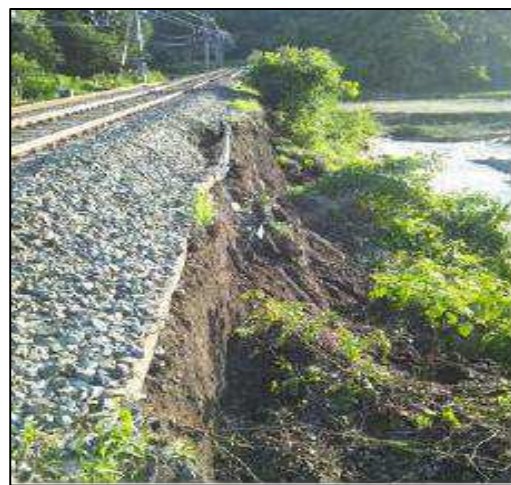
写真 4.18 土留め壁の崩壊 (赤湊駅～田沢湖駅間)

写真 4.19 同左

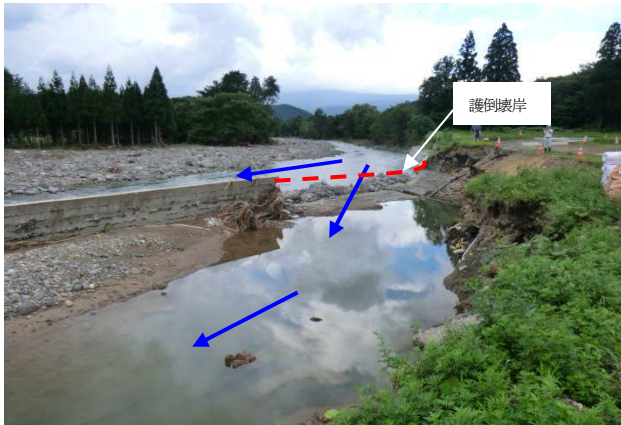
写真 4.20 河川の増水に伴い水衝部護岸の一部が倒壊し、流水がその背面側に廻り込んだ状況。写真の左数百メートルのところに右の写真の鉄橋がある。

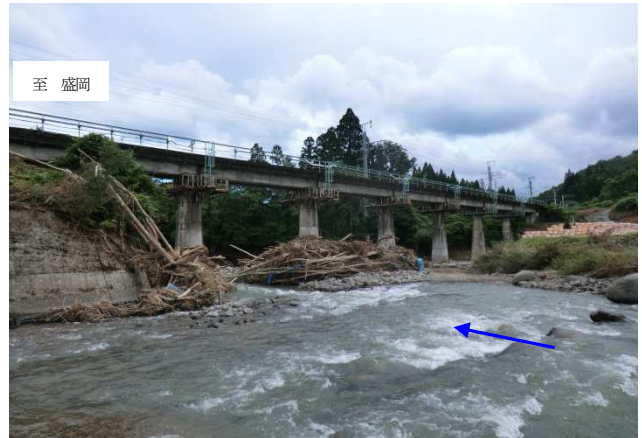
写真 4.21 橋脚間が多量の流木により閉塞している状況

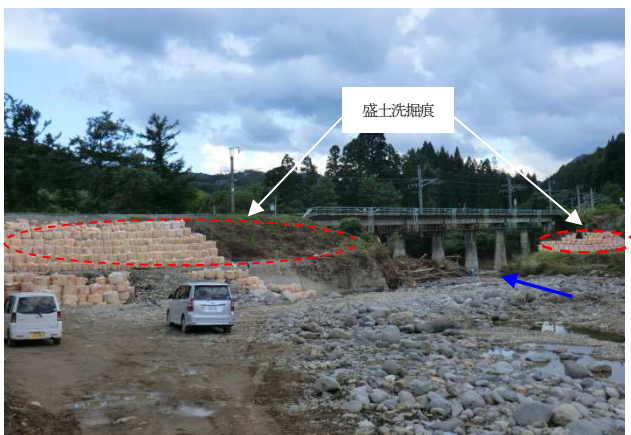
写真 4.22 河川の閉塞により鉄道軌道付近まで水位が上昇し軌道盛土を洗掘した状況。応急対策として大型土のうが4~6段積まれている。

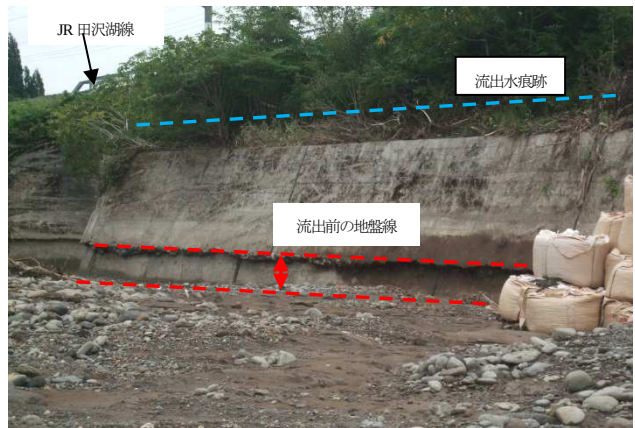
写真 4.23 擁壁天端の灌木類が左側に傾倒。この付近まで水位が上昇した。また、腹付コンクリートの下約1mまで元地盤が氾濫水によって流出。

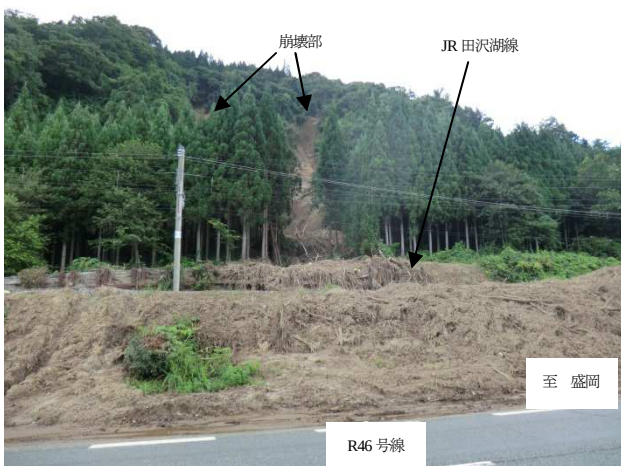
写真 4.24 JR 田沢湖線（秋田新幹線）の背後の土石流と土砂の流出状況。JR の線路を超え国道 46 号線にまで土砂が到達。

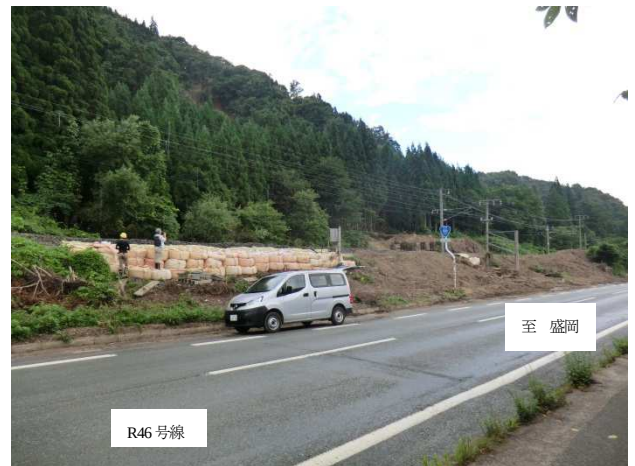
写真 4.25 流出土砂が延長約 200m 以上にわたり堆積。堆積土砂は細粒土砂が主体。

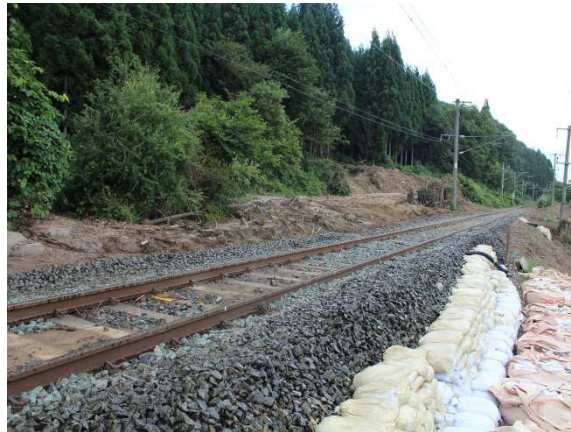
写真 4.26 えぐられた道床の仮復旧。この付近で「こまち」は徐行運転。

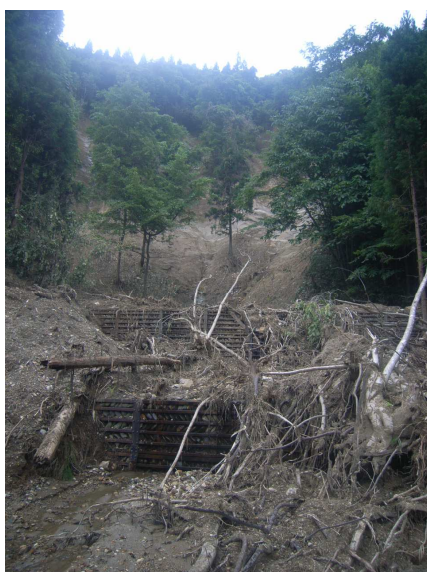
写真 4.27 満砂状態の鋼製ダムを越流した崩壊土砂・倒木

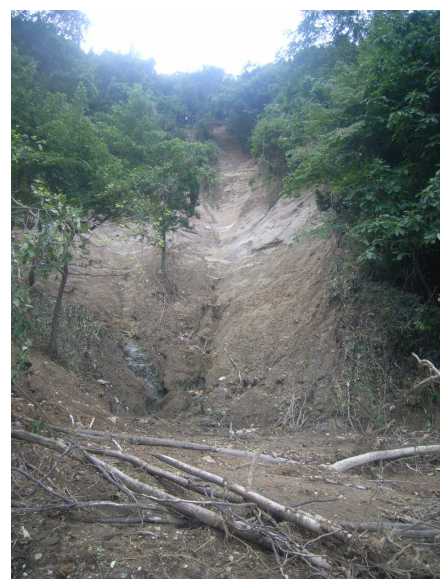
写真 4.28 岩盤を覆う表土類が崩壊し、岩盤が露頭する崩壊斜面

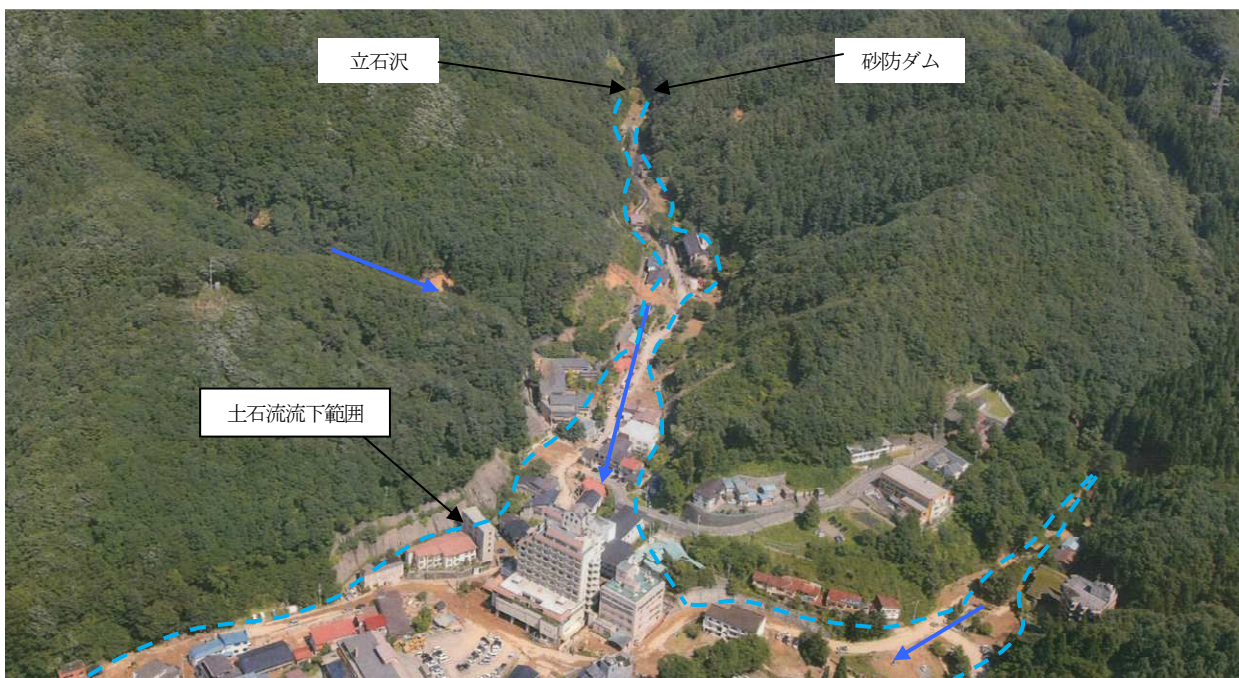
繫地区は三方を標高 300m 級の急峻な山地に囲まれており、立石沢を中心とした溪流が温泉街の中心部へと流入し、扇状地地形を形成している。立石沢本流には数基の砂防ダムが築造されている。これらのダムの豪雨前の計画堆砂量がどれ程あったかは今後の調査によるが、温泉街周囲の山地では多数の崩壊が発生していることから、今回の豪雨によって流れ出た土砂量はダムの計画堆砂量を遙かに超えたもの推察され、下流域では多量の土砂の流入によって家屋や温泉施設が甚大な被害を被った。

写真 4.26 繫地区の全体被災状況（岩手県県土整備部河川課，砂防課提供写真に加筆）

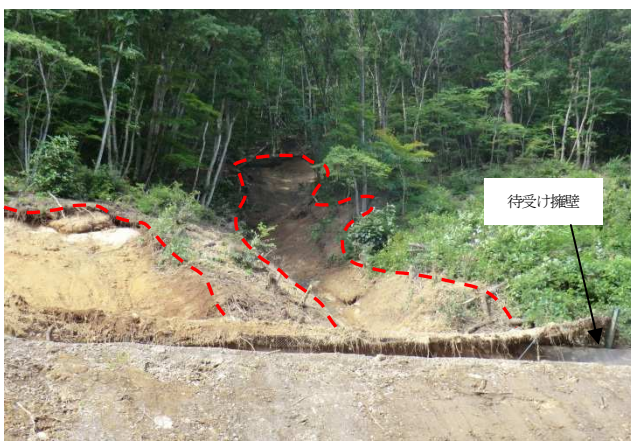
写真 4.27 砂防ダム下流部の山腹崩壊の状況。集水地形を呈する。待ち受け擁壁上部の高さ 1.5m の防護柵をなぎ倒し土砂が道路側に流出。崩壊面には風化凝灰岩が見られる。繫地区では同様の崩壊が多数発生している。

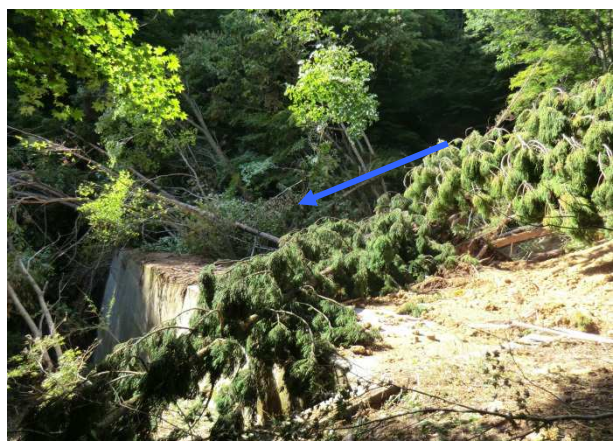
写真 4.28 溪流末端部に構築された砂防ダム (L=47.5m,H=9.5m, 1987 年完成)の状況。上流部で多数の山腹崩壊により土石流が発生しダムを越流。

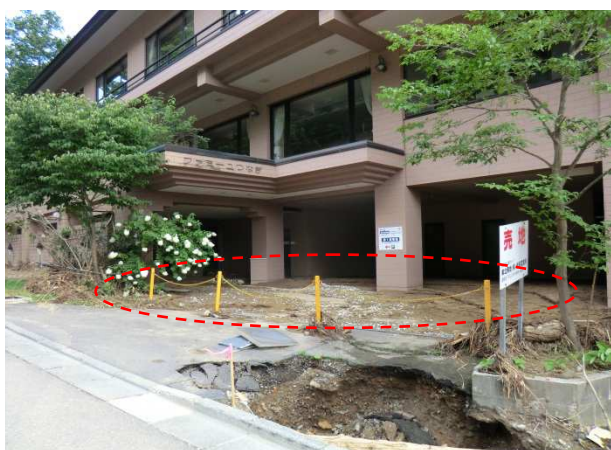
写真 4.29 温泉施設の 1 階の駐車場に堆積した土石流堆積物の状況。写真手前は、流水によって道路下が吸出しを受け陥没した状況。

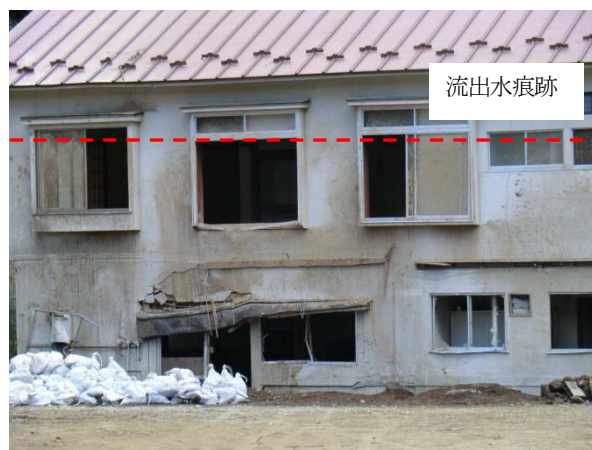
写真 4.30 土石流の直撃を受けたアパートの損壊状況。2 階付近まで土砂が流れ込んだとみられる。

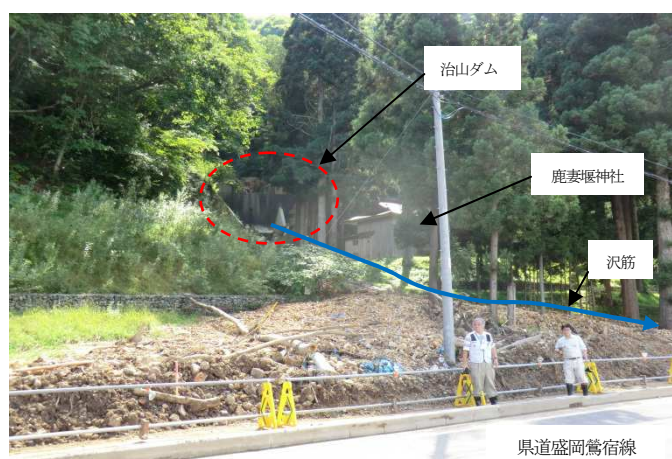
田面木地区は、県道盛岡鶯宿線に面した地すべり地帯を溪流が流下しており、過去にも豪雨の際に県道まで達する土石流が発生している。その後、溪流末端部には治山ダム 1 基を整備したが、今回の豪雨によりダムを越流して径 10~20cm 大の玉石を主体とした砂礫型土石流が発生した。土石流の堆積厚は県道付近で約 1m である。土石流の到達範囲は、県道を超え民家の入口付近の道路にまで達している。

写真 4.31 写真奥のダムを越流してきた土石流堆積物。流出土砂は、径 10~20cm の玉石を含んだ土砂と直径 30cm 程の杉の木が多数含む。上流域は地すべり地帯。

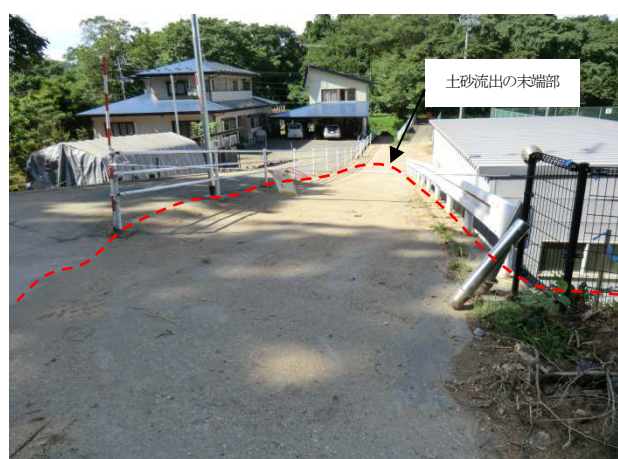
写真 4.32 県道対岸まで到達した土石流堆積物の痕跡状況。左手奥の家屋には被害なし。

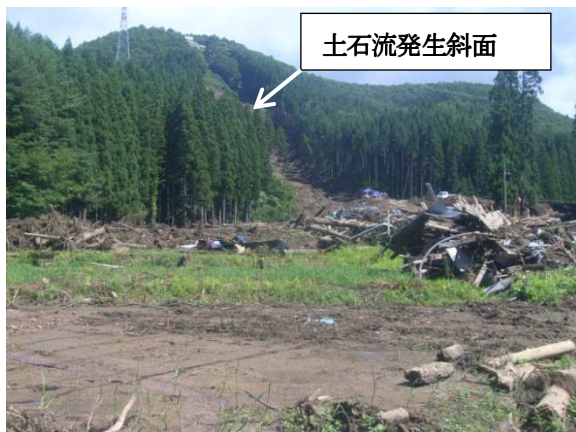
崩壊域および流下・堆積域は緩やかな谷地形を呈している。土石流発生後の崩壊域および流下・堆積域の上部斜面側面には難透水～不透水の岩盤が露頭しており、これを覆う崖錐堆積物、黒ボク等の表土類との透水性の差異は明瞭である。集中豪雨による雨水が谷地形部に集まり、浸透水が岩盤との境界を流下しやすくなり、一気に崩壊に至り土石流が発生したと推察される。

写真 5.2 氾濫域下流から土石流発生斜面を望む

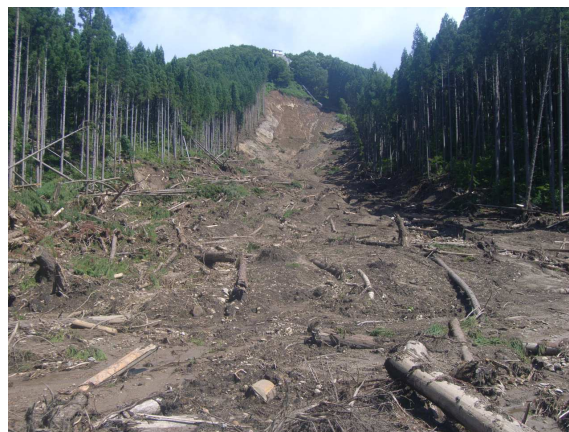
写真 5.3 土石流流下・堆積域下流から崩壊域を望む

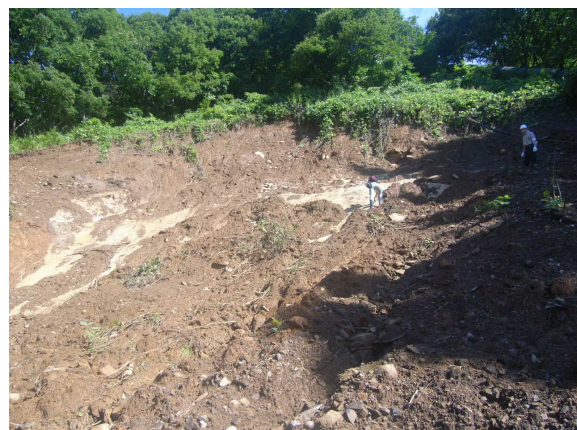
写真 5.4 崩壊域の最上部（白っぽい部分が岩盤）

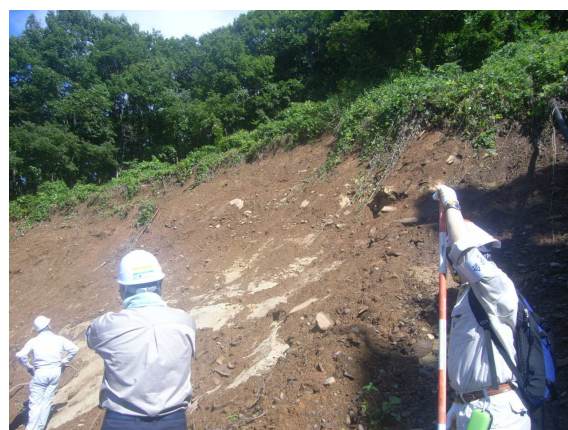
写真 5.5 滑落崖（岩盤の傾斜は約  $40^{\circ}$  ）

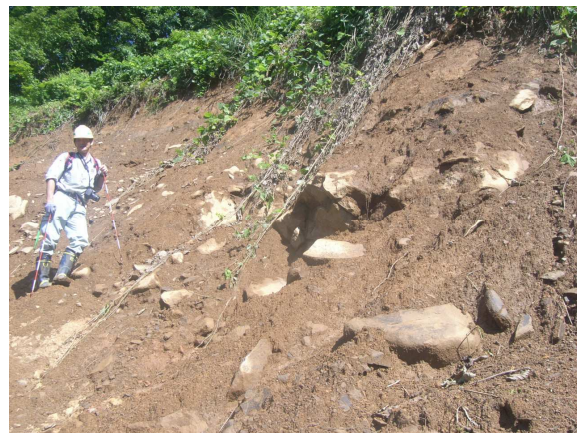
写真 5.6 滑落崖の岩盤を覆う崖錐堆積物

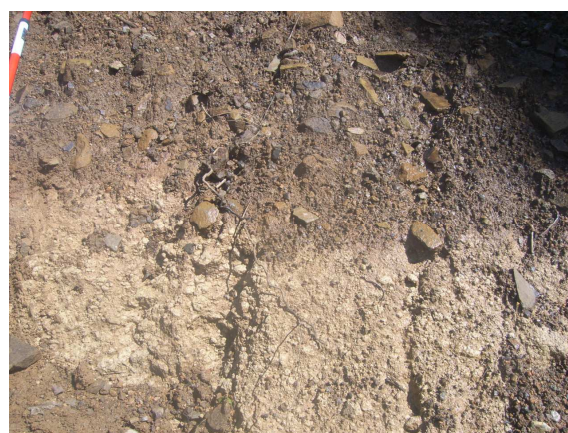
写真 5.7 崩壊域上部の表土類からの湧水

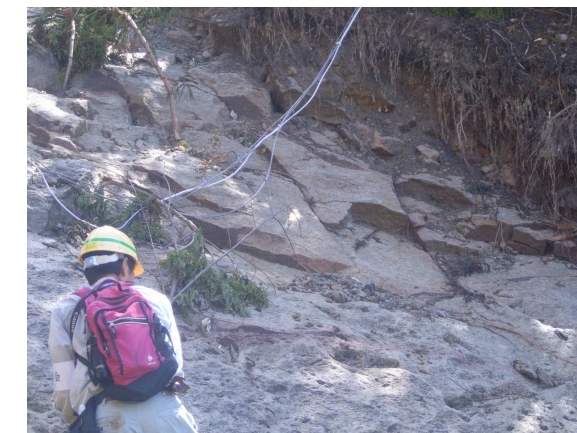
写真 5.8 崩壊域側面の火山礫凝灰岩（節理発達、表面風化）

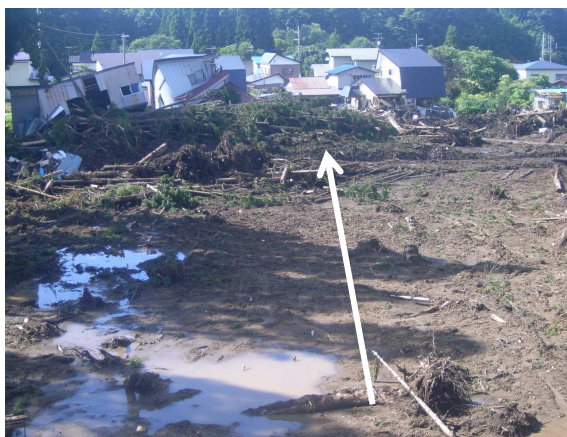
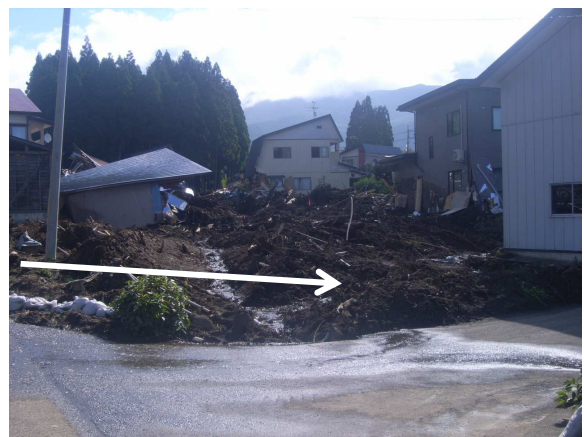
写真 5.11 道路を乗り越えて流下した方向の氾濫域  
(手前が道路)

写真 5.12 同左

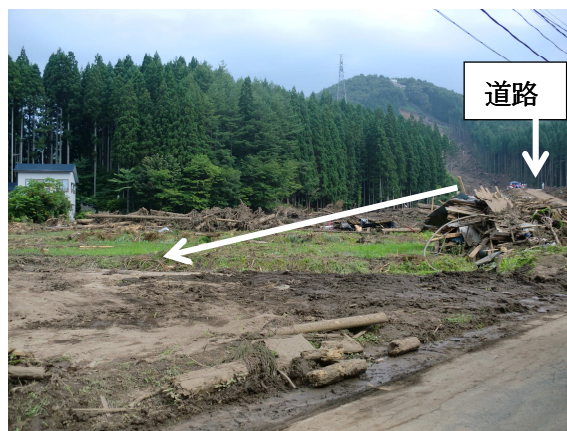
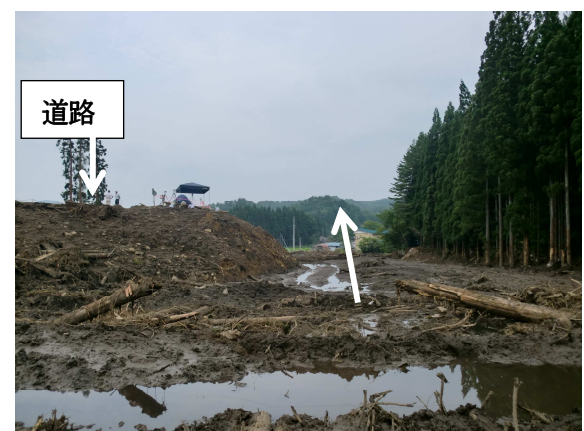
写真 5.13 道路にぶつかり流下した方向の氾濫域  
(下流より)

写真 5.14 同左 (上流より)

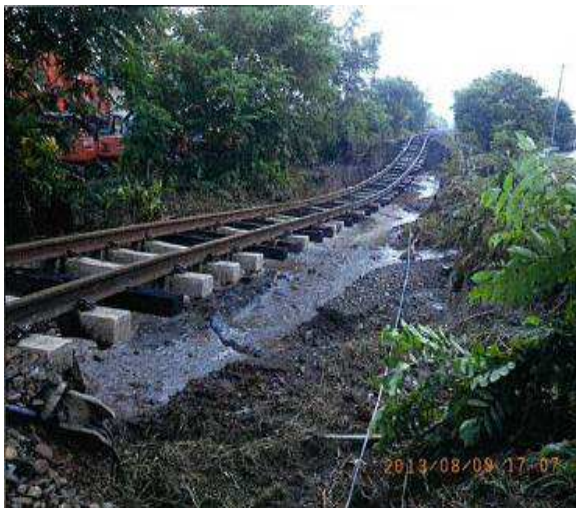
写真 5.15 盛土の流出により宙づりになったレール（長さ約 30m）

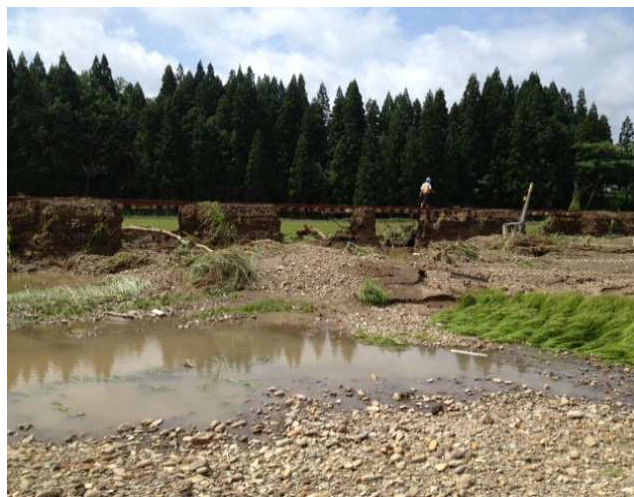
写真 5.16 串刺し状に流出した盛土

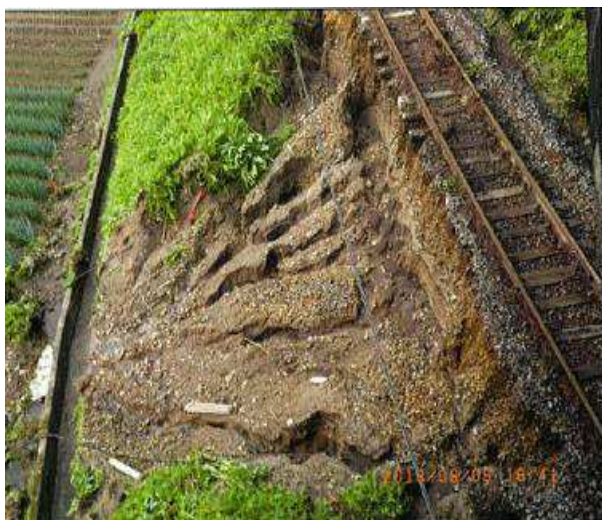
写真 5.17 盛土のり面の崩壊

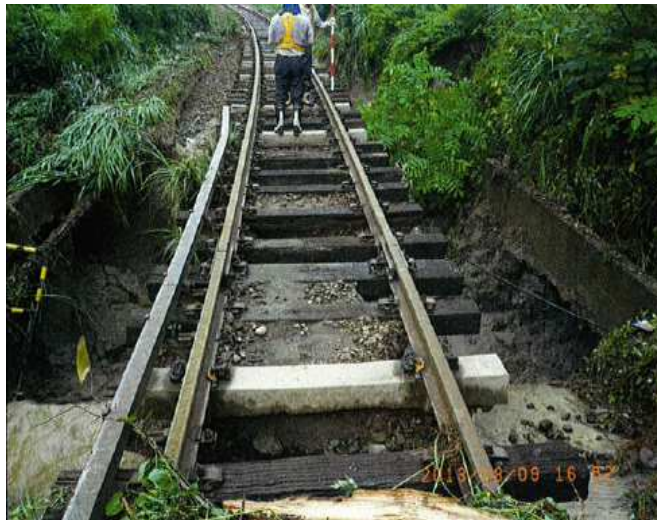
写真 5.18 盛土の流出

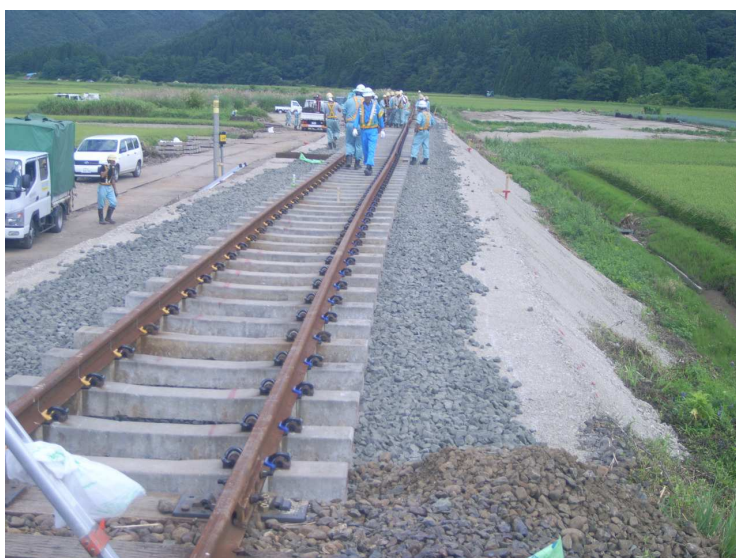
写真 5.19 復旧工事中の被災現場（写真 5.16 に対応：8 月 26 日撮影）。

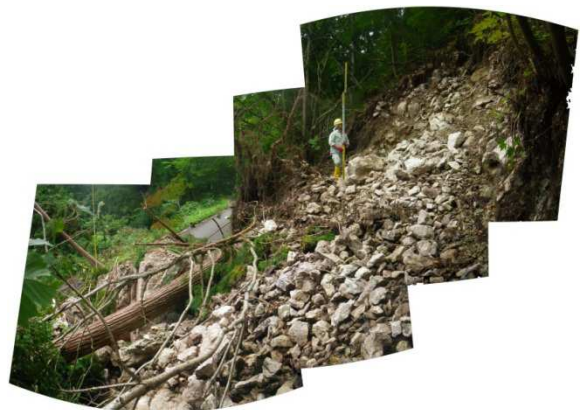
写真 5.21 斜面上部の崩壊土砂礫

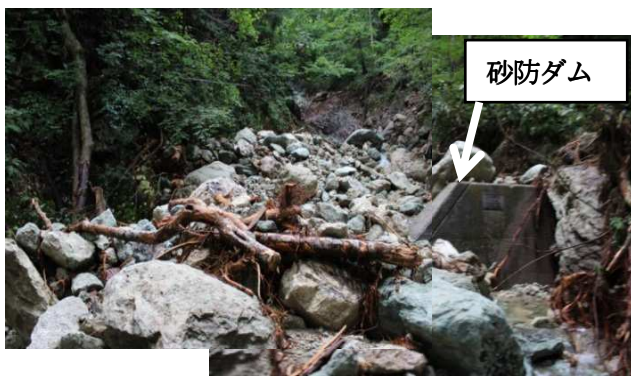
写真 5.28 道路わきの砂防ダムと沢を閉塞した土石流堆積物

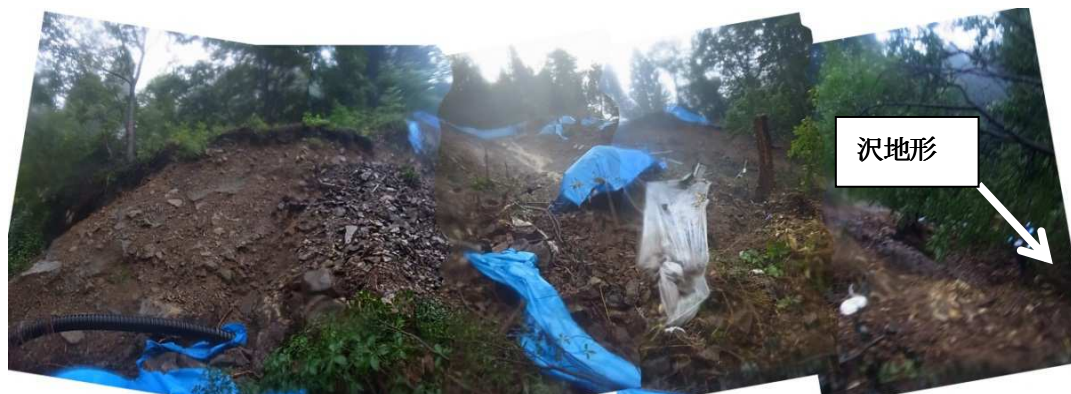
写真 5.34 不安定土塊が流出した地すべり地を正面より望む

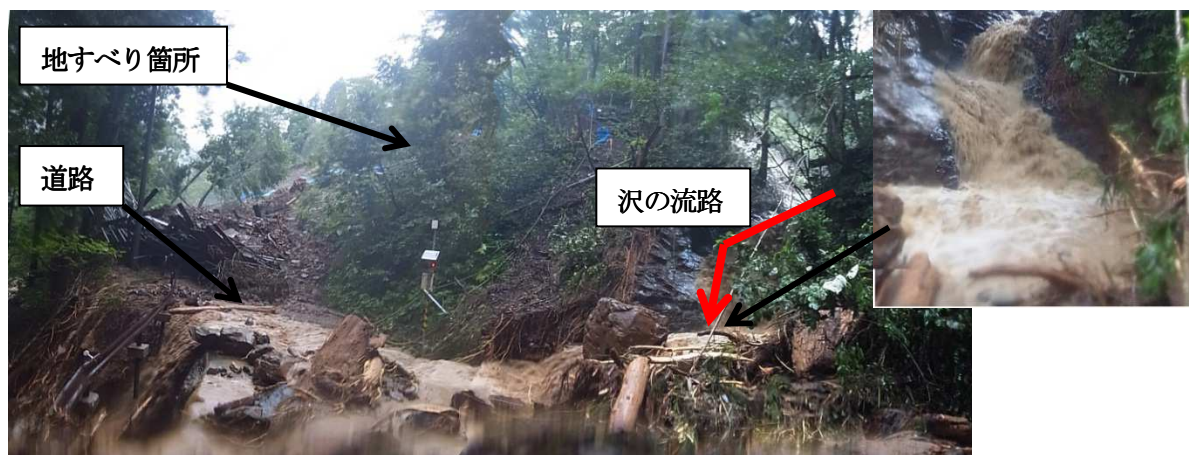
写真 5.35 側方（道路）より望む地すべり地と沢を流下する多量の表流水

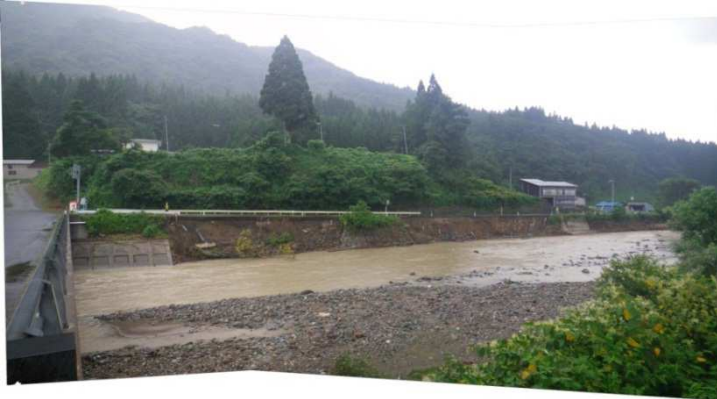
写真 5.36 被災箇所全景

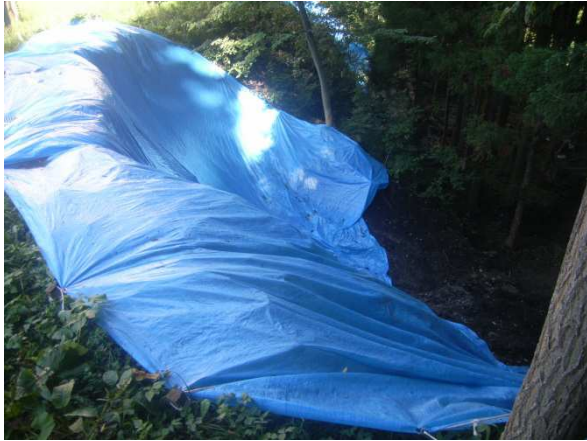
幅約 10m 弱，斜面長約 10m 程度の表層崩壊である。のり尻には小型擁壁が施工されているが擁壁自体は被災していない。隣接箇所においてももう少し小規模な崩壊が発生しているが，崩壊土砂に混じって土のうが確認され，過去に法尻の表層崩壊が発生していたことを暗示させる。

写真 5.41 幅 10m 弱，斜面長 10m 程度の表層崩壊

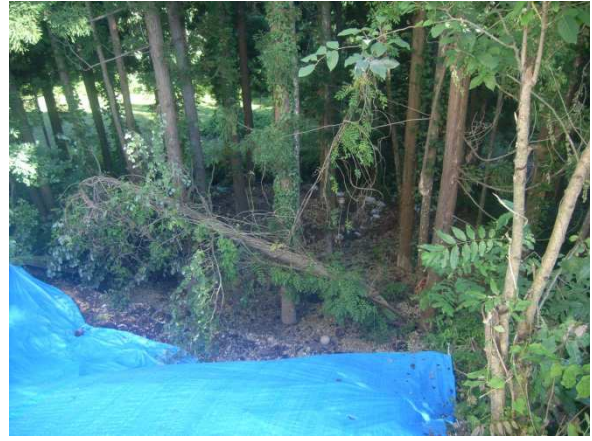
写真 5.42 斜面下部に堆積した崩壊土砂（土のうが混在する）

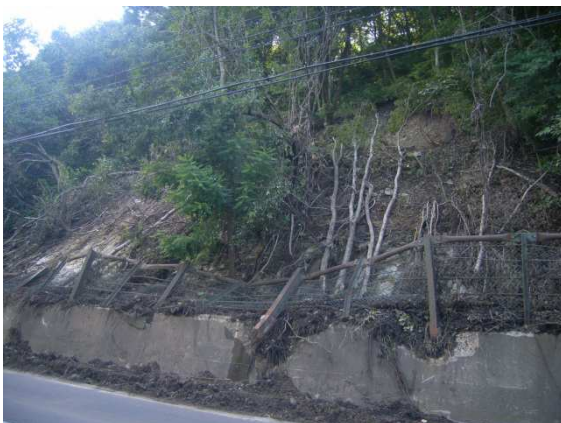
幅約 25m，斜面長約 20m の規模で発生した表層崩壊である。層厚数十 cm の表土類下には不透水～難透水の岩盤が分布しており，豪雨時に発生しやすい典型的な表層崩壊である。

写真 5.43 表層崩壊箇所全景

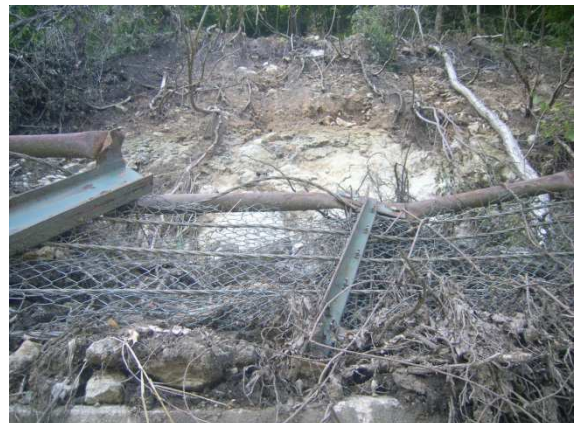
写真 5.44 倒壊した落石防護フェンスと表土類下の岩盤

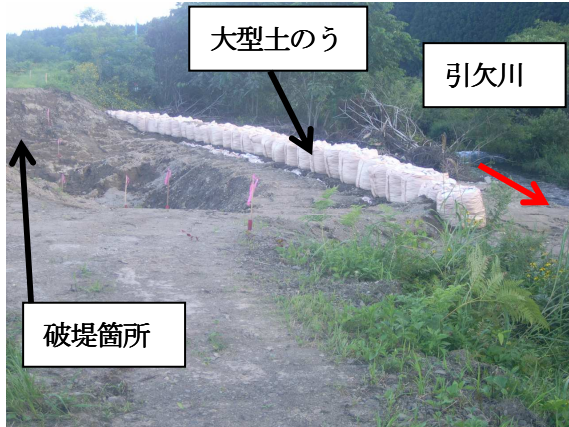
引欠川右岸の破堤で被災延長は約 30m である。被災箇所は引欠川の緩い水衝部に位置する。堤体材料は砂質土よりなる。調査時における河川運搬物の堆積位置から判断すると豪雨時の河川水位は現在の水位より 3m 弱上昇したと推察される。

写真 5.45 破堤箇所と応急対策の大型土のう積み

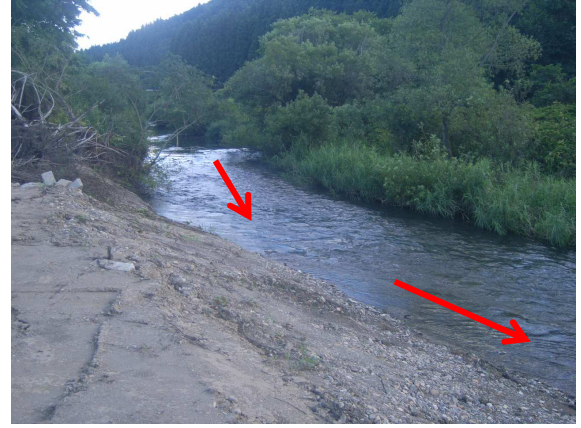
写真 5.46 緩い水衝部にあたる破堤箇所

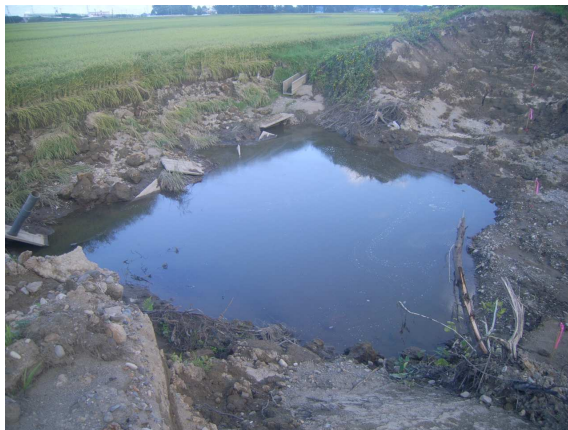
写真 5.47 破堤箇所全景 (被災延長約 30m)

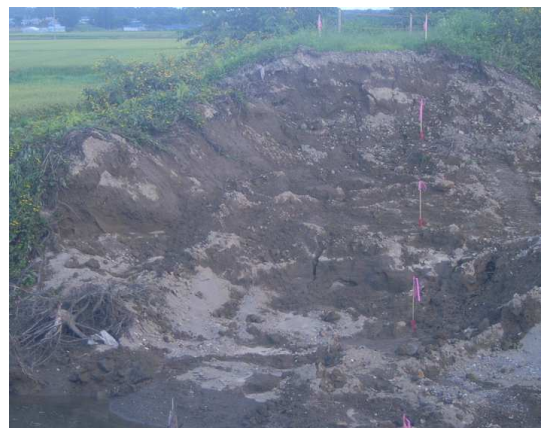
写真 5.48 砂質土からなる堤体材料
