# 平成 25 年 8 月 秋田・岩手豪雨災害調査

## ＜速報版＞

平成 25 年 8 月 9 日、秋田県および岩手県をまたがって襲った集中豪雨によって、両県の広い範囲で大規模な洪水、土砂災害が発生した。地盤工学会は、本災害の社会的重要性に鑑み、東北地方を中心とした産・学のメンバーからなる調査団（団長：及川 洋，秋田大学大学院 教授，工学資源学研究科土木環境工学専攻）を編成し、地盤災害の現地調査を実施した。本報告はその調査結果を速報版としてまとめたものである。

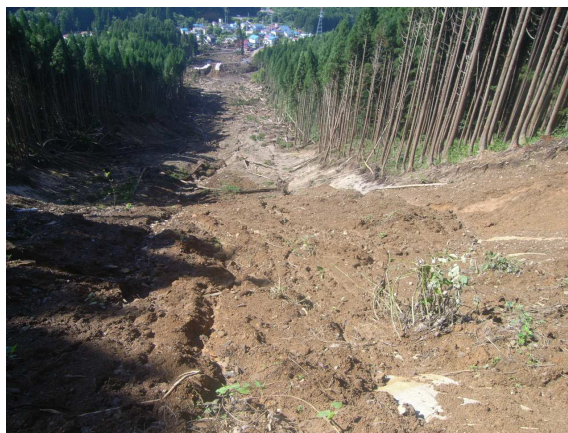
写真 5.9 崩壊域から下流方向を望む

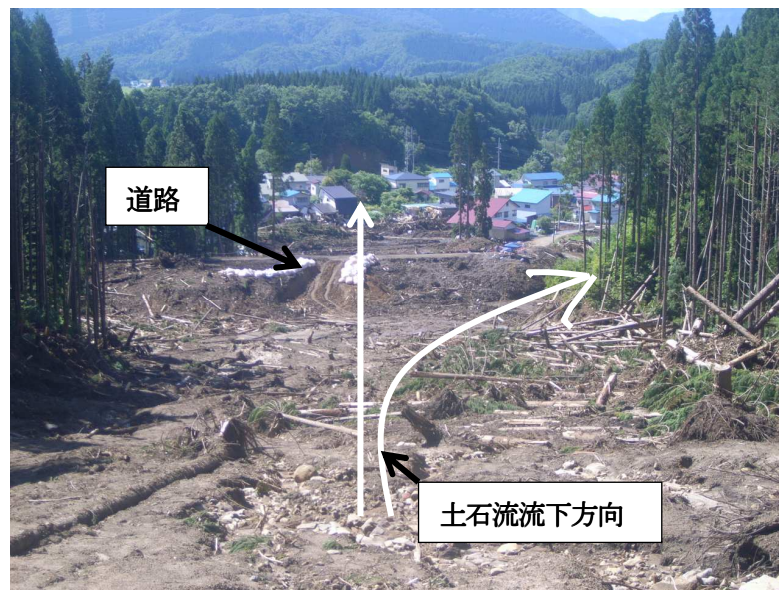
写真 5.10 氾濫域方向を望む

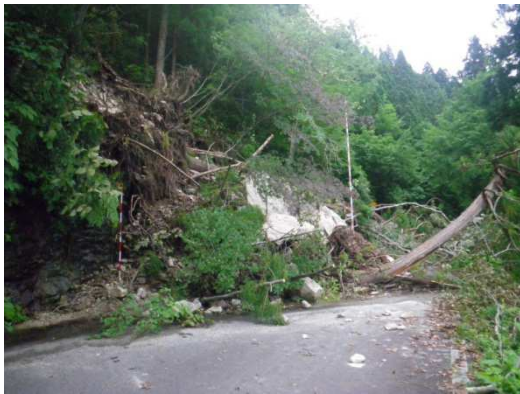
写真 5.20 道路上に崩落した土砂礫

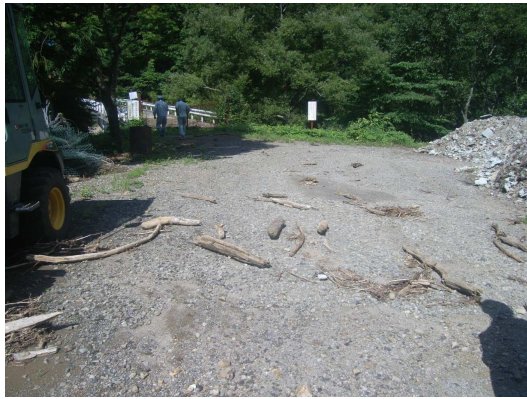
写真 5.24 道路を横断し、橋梁まで流出した土砂

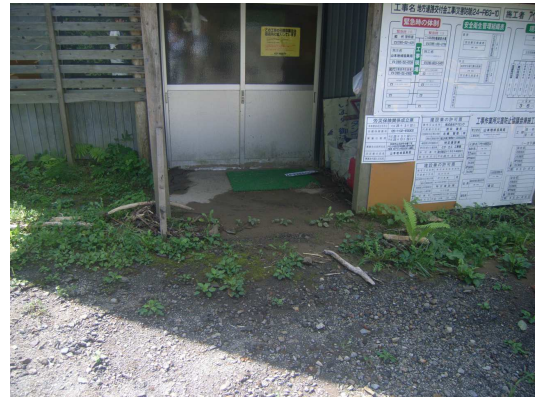
写真 5.25 道路を挟んで反対側にある現場事務所  
(ドアの下部 20cm 程まで土砂が堆積)

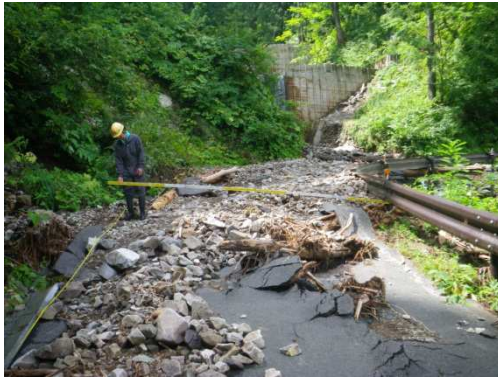
写真 5.26 治山ダムを乗り越えた土石流堆積物

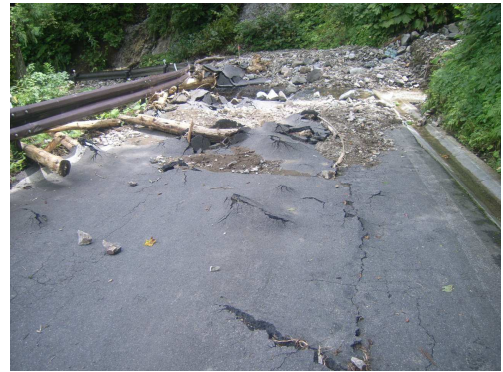
写真 5.27 アスファルト路面の変状

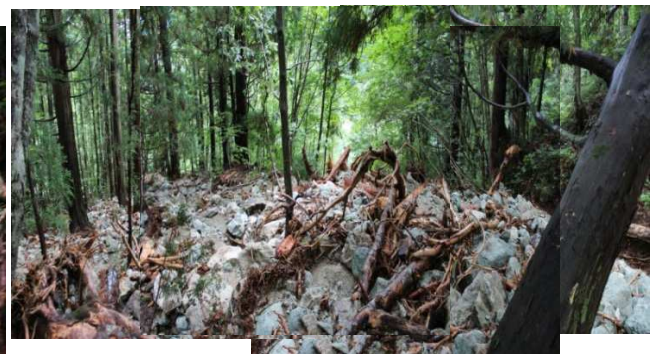
写真 5.29 ダム下流の土石流堆積物

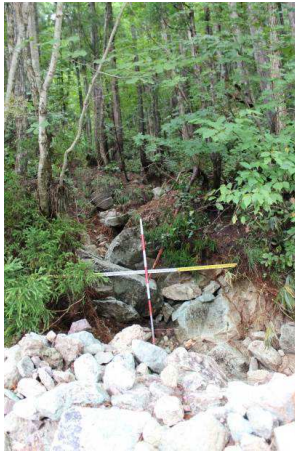
写真 5.30 沢からあふれた土石流が緩傾斜面を削りながら道路まで流下している

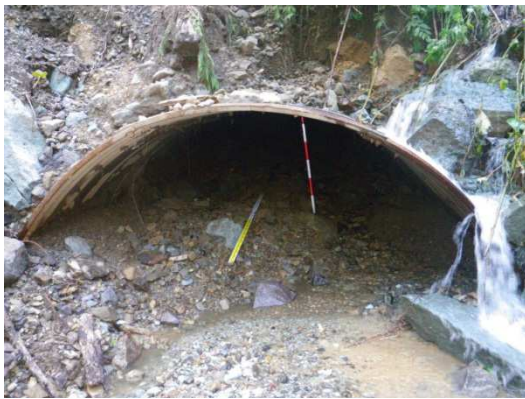
写真 5.32 土砂礫によって閉塞された横断暗渠

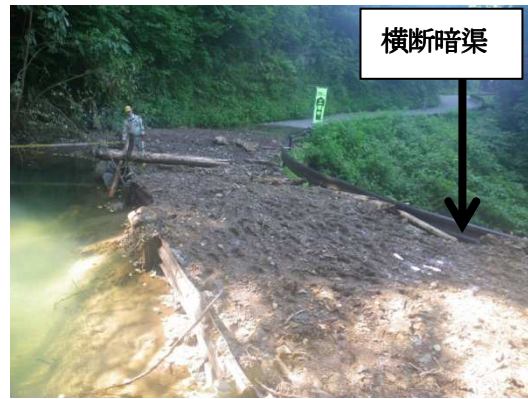
写真 5.33 暗渠の閉塞によるダムアップ状況

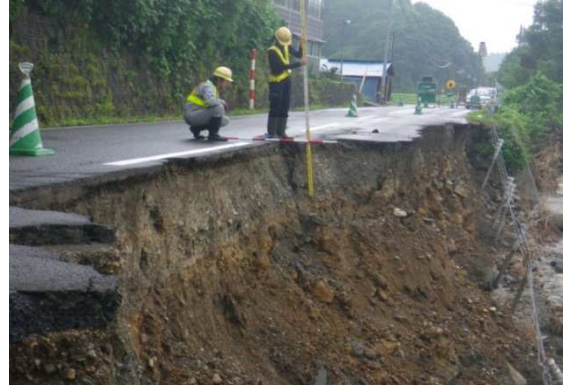
写真 5.37 崩壊した土砂は礫を含む砂質土よりなる

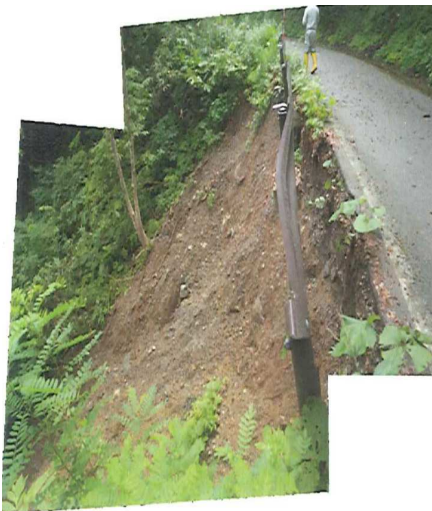
写真 5.39 表土類の崩壊に伴う路肩決壊

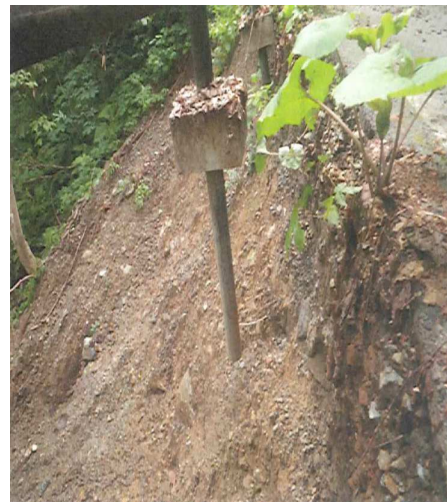
写真 5.40 宙吊りになったガードレール
