# 平成 25 年 8 月 秋田・岩手豪雨災害調査

## ＜速報版＞

平成 25 年 8 月 9 日、秋田県および岩手県をまたがって襲った集中豪雨によって、両県の広い範囲で大規模な洪水、土砂災害が発生した。地盤工学会は、本災害の社会的重要性に鑑み、東北地方を中心とした産・学のメンバーからなる調査団（団長：及川 洋，秋田大学大学院 教授，工学資源学研究科土木環境工学専攻）を編成し、地盤災害の現地調査を実施した。本報告はその調査結果を速報版としてまとめたものである。

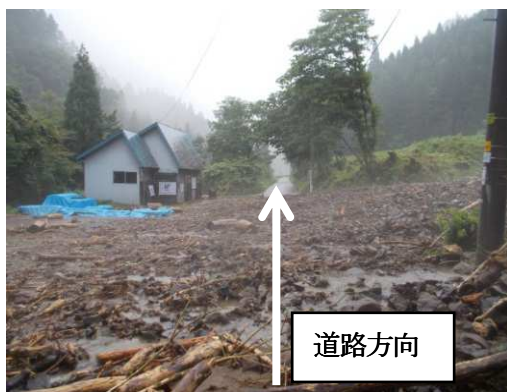
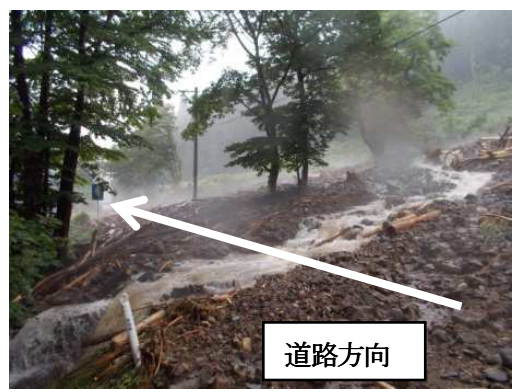
写真 5.23 道路を覆った土石流堆積物

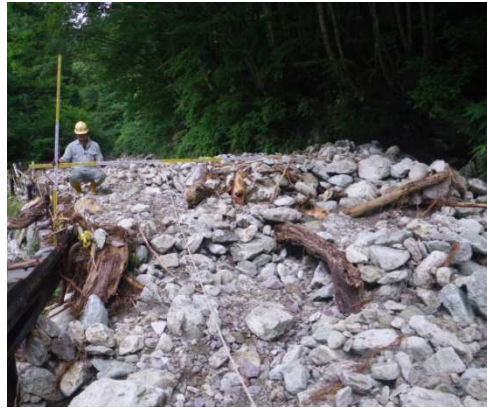
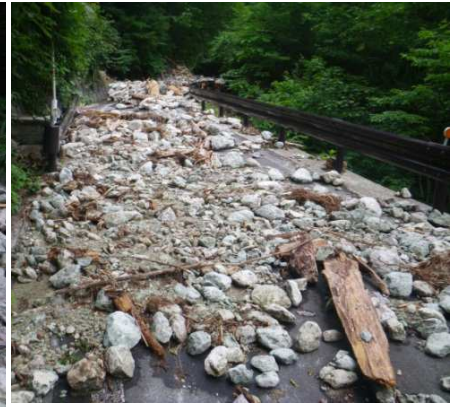
写真 5.31 道路一面を覆った土石流堆積物

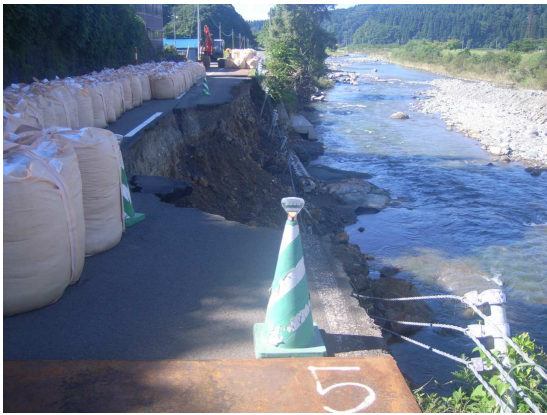
写真 5.38 道路のセンター付近まで決壊
